जिल्ला समन्वय समितिको कार्यालय
धनकुटा

मिति :२०८१/१२/०८

जिल्ला अनुगमन समितिद्धारा धनकुटा जिल्लामा संचालन रहेका ढुंगा, गिट्टी तथा बालुवा उत्खनन्/संकलन कार्यहरुको अनुगमन प्रतिबेदन

लेउती खोला, साँगुरीगढी गाउपालिका

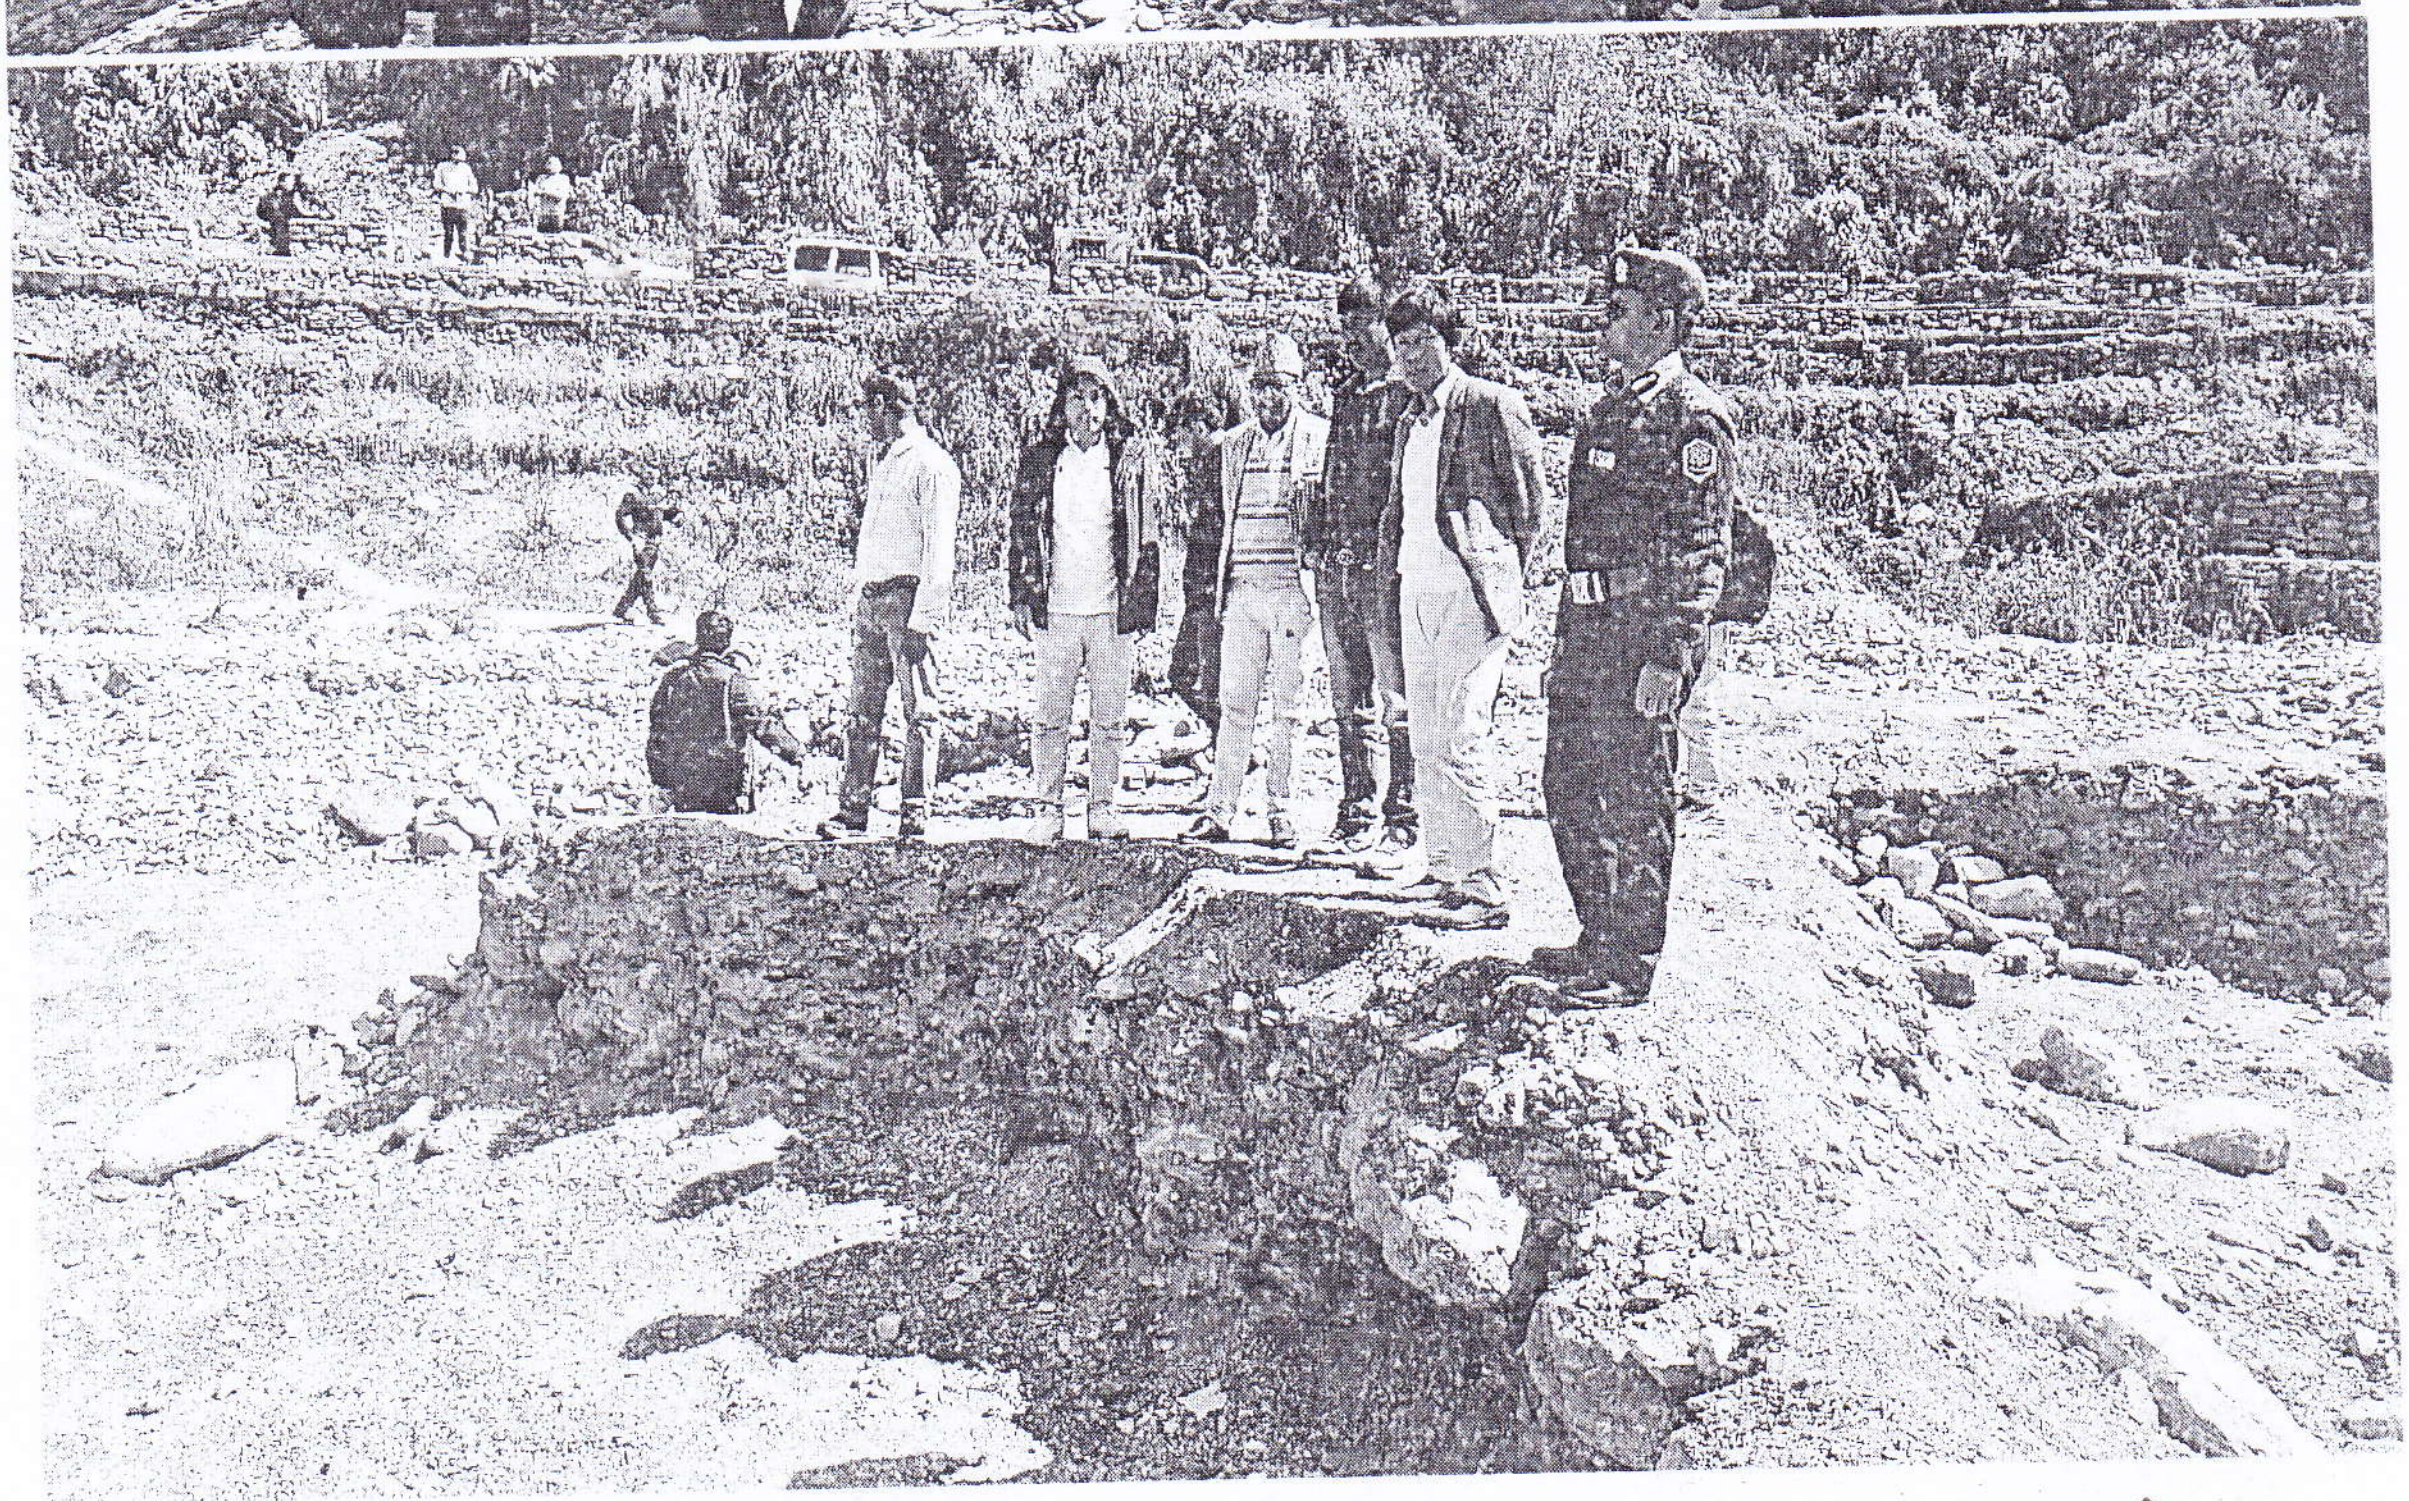
८. अनुगमनका क्रममा लिईएका तस्विरहरु :

- अनुगमन गर्दा देखिएको अवस्था
  - उत्खनन्को कार्य तोकिएको क्षेत्रमा धमाधम चालु अवस्थामा रहेको पाईएको
  - उत्खनन् कार्यका लागि हाते औजारहरूको प्रयोग गरी मजदुरहरुबाट गरिएको
  - उत्खनन् पुर्व बाध बनाई खोलामा बग्ने पानीलाई एकछेउबाट बग्ने साइड-ड्रेनको व्यवस्था गरिएको
  - नदिजन्य पदार्थ ढुवानीको निम्ति प्रयोग भएका साधनहरुले नदि प्रवेश पटके आदेश नलिने गरेको पाइएको
  - खोला किनार छेउका केहि साना स्थानहरुमा उत्खनन् गरी छोडेको देखिएको
  - दैनिक उत्खनन् अभिलेख नराखिएको, मासिक रुपमा मात्र अभिलेख रहेको
  - दैनिक उत्खनन् गर्न स्वीकृत मात्राको सीमाभित्र रहेतापनि उत्खनन् गर्नुपुर्व प्राविधिकबाट रेखांकन गरी संकलन क्षेत्र निर्धारण नभएको

- योजना सञ्चालनका क्रममा देखिएका समस्याहरु
  - अनाधिकृत रुपमा सो उत्खनन् कार्यमा स्वीकृत बाहेकका अन्य ढुवानी साधनहरुले रातको समयमा नदिजन्य पदार्थ चोरी गर्ने गरेको
  - बर्षातको समयमा उत्खनन् कार्य संचालन गर्न समस्या हुने देखिएको

- केहि स्थानहरुमा मापदण्डले निषेधित गरिएको क्षेत्रमा उत्खनन् कार्य भैरहेको तर विपदको दृष्टिकोणले नदीले थुपारिएका नदिजन्य पदार्थहरु हटाउनुपर्ने देखिएकोले मापदण्डको दफा-३ को उपदफा-१ खण्ड ख बमोजिम जोखिम न्यूनीकरणका निम्ति बिपद् व्यवस्थापन समितिको सिफारिस लिएर पहिचान गरिएका केहि आवश्यक क्षेत्रहरुबाट संकलनको कार्य गर्नुपर्ने

- उत्खनन् गर्नुपुर्व ढुंगा, गिट्टी तथा बालुवा उत्खनन, बिक्रि तथा व्यवस्थापन सम्बन्धि मापदण्ड,२०७७ को दफा ७ को उपदफा १ बमोजिम संकलन क्षेत्रको रेखांकन तथा लाईन लेभल सम्वन्धित प्राविधिकबाट यकिन गराएर मात्र कार्य सुरु गर्नुपर्ने

- खोलाको बहाबलाई किनारतर्फ जान/हानिन नदिन सकेसम्म खोला चौडाईको मध्य एक-तिहाइ क्षेत्रमा मात्र उत्खनन् गर्नुपर्ने
- अध्ययनले तोकेको अधिकतम् गहिराईलाई ननाघी उत्खनन् कार्य गर्नुपर्ने

- किनारछेउ उत्खनन् गरिएका क्षेत्रलाई पुनर्स्थापना गरी सडक तथा बाधलाई जोखिममुक्त गर्नुपर्ने
- उत्खनन् कार्य सन्चालन भैरहेको अवस्था र सकिएपश्चात विपद/जोखिम न्यूनीकरण तथा वातावरणीय प्रभाव न्युनीकरणका निम्ति प्रारम्भिक वातावरणीय प्रतिवेदनले सुझाएका आवस्यक कार्यक्रम तथा उपायहरु गाउँपालिकाले अवलम्बन गर्नुपर्ने
