सहिदभूमि गोउपालिका वडा नं. ३ र ७ मा पर्ने सालबोटे खानी  
सेवाट चुनहुँगा उत्खनन् कार्यको स्थलगत अनुगमन प्रतिवेदन

२०८१/११/१८

जिल्ला अनुगमन समितिद्वारा अनकुटा जिल्लाको सहिदभूमि गाउँउपालिका बडा नं. ३ र ७ मा पर्ने सामव्योटे खासी क्षेत्रमा संचालन चुनौतिङ्गा उत्थनन् कार्यको स्थलगत अनुगमन प्रतिवेदन

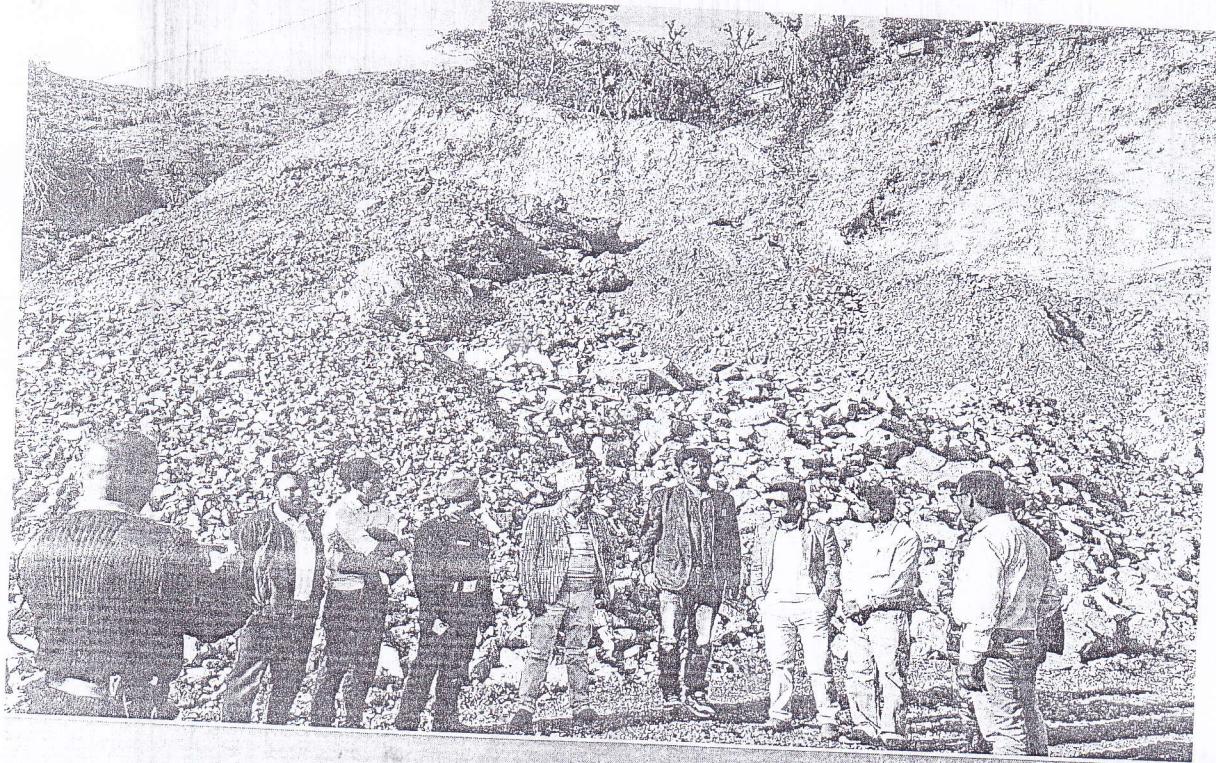
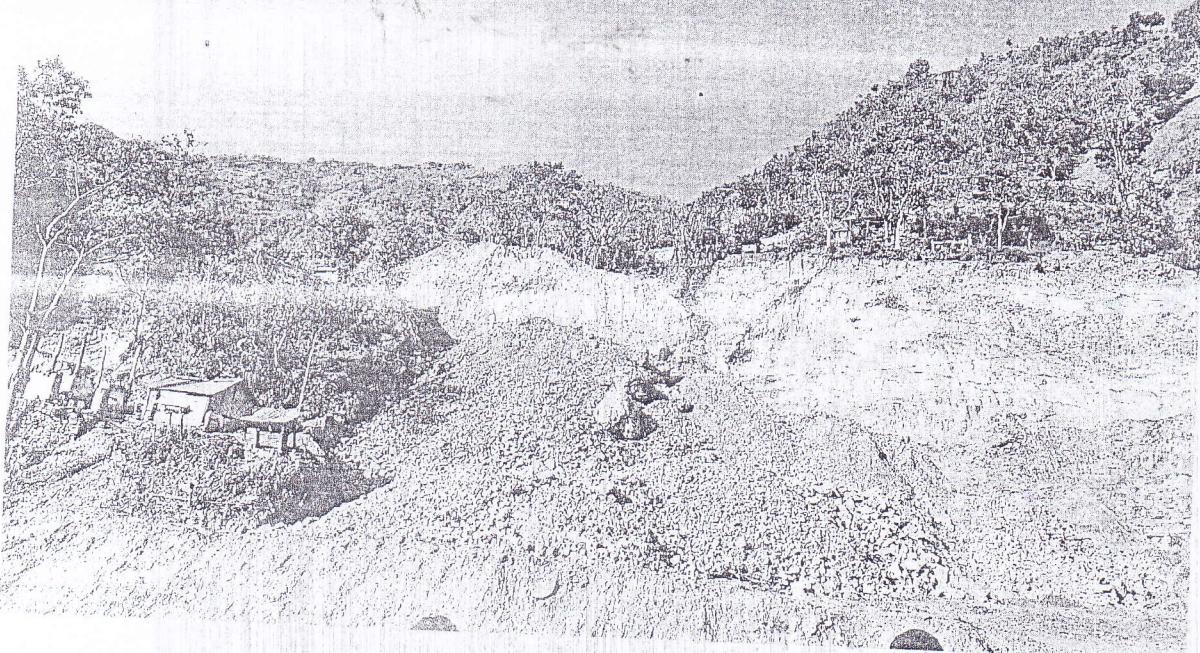
१७. रातुपालका क्रममा लिईएका तस्विरहरू :

- ० चुनहुँगा उत्खनन्/सकलन कार्य सुरुवाती चरणमा रहेको देखिएको
- ० खानी क्षेत्रकी भू-भागमा पर्ने निजी घर-जग्गाको खरिद कार्य सम्पन्न भएपनि केहि संरचना हटाउने कार्य त्राविनि रहेको देखिएको
- ० सो खानी सकलन क्षेत्रबाट तल्लोपटि रहेका केहि घर/जग्गा खरिद गर्न कागजी प्रक्रियाले कठिनाई भई जोखिमपूर्ण अवस्थामा रहेको देखिएको
- ० चुनहुँगा दुवानी कार्य सहज बनाउनका निम्ति मूलद्वार (मुलधाट) बाट उक्त खानीस्थल सम्मको छावेन बाटो स्वयंज्ञति गरेको देखिएको
- ० हालसम्म सकलित चुनहुँगा ओसारपसार गर्नुपर्व उक्त मात्राको यकिन गर्नलाई तौल-पुलको निर्माण तथा गुणस्तर परिष्कार भएता पनि संचालनमा नआएको देखिएको
- ० सो उत्खनन् कार्यका निम्ति साईट अफिस निर्माण भएको देखिएको
- ० उत्खनन् क्षेत्रमा सूचना पाटि तथा Warning sign/board राख्न बाँकी रहेको
- ० माइनिंग वेट तथा ओभरवर्डन् सुरक्षित राख्नका लागि डम्पयार्डको निर्माण बार्की रहेको
- ० वर्पनको समयमा पानीको निकासीको लागि ड्रेनेज सिस्टमको व्यवस्थापन बाँकी रहेको

- ० मुवाद्या तथा छार्टिंग गरीएको भएता पनि केहि जग्गा तथा संरचना अझैसम्म पनि सो क्षेत्रबाट नहटेकोले उत्खनन् कार्यले अपेक्षित गति लिन नसकेको
- ० सडकको चौडाई साविकको भन्दा थप फराकिलो (कम्तिमा ११ मि.) नभएकोले चुनहुँगा दुवानी कार्यमा कठिनाई भएको गुनासो पाइएको

- ० विभागले तोकेका शर्निमोजिम सिमाकन गरिएको खानी क्षेत्रभित्र जोखिमपूर्ण भागहरुमा पृष्ठसूचना दिन आवश्यक Warning Signs/Board तथा सो खानी सम्बन्धि जानकारीका लागि सूचना पाटिको व्यवस्थापन तुरन्त गर्नुपर्ने
- ० खानी तथा खनिज गदार्य नियमावली, २०५६ को नियम १९ बमोजिम उत्खनन् गरीएको चुनहुँगाको परिमाण सापेक्षा निम्ति तौल-पुललाई अनिवार्य कार्यन्वयनमा ल्याएपछि मात्र

- ० सो खानी क्षेत्रका परिधीमध्ये रहका घर/जग्गा पूर्णरूपमा आफ्नो स्वामित्वमा ल्याई संरचना तथा खानीसँग असम्बन्धित व्यक्तिहरूलाई सो क्षेत्रमध्ये प्रवेश निषेध गरी जोखिममुक्त बनाएर मात्र सो कार्य सुचारु गर्नुपर्ने

- ० वर्षातको समयमा पानीले सो क्वारी क्षेत्रको Downstream मा रहेको मोटरबाटोमा क्षति हुन नदिन निकारी डेन राथै पहिरो नियन्त्रण तथा भिर कटान रोकथामका निम्ति अन्य संरचना (चेक ड्याम, सिलिंग पाण्ड) को उचित व्यवस्था गर्नुपर्ने
